**WYMIANA POSADZKI W HALI  
SPORTOWEJ BUDYNKU MŁODZIEŻOWGO  
CENTRUM SPORTU I REKREACJI.  
UL. NARUTOWICZA 17, 70-240 SZCZECIN  
Dz.nr 6/1; OBR. 1046**

**EKSPERTYZA TECHNICZNA**

PAŹDZIERNIK 2016

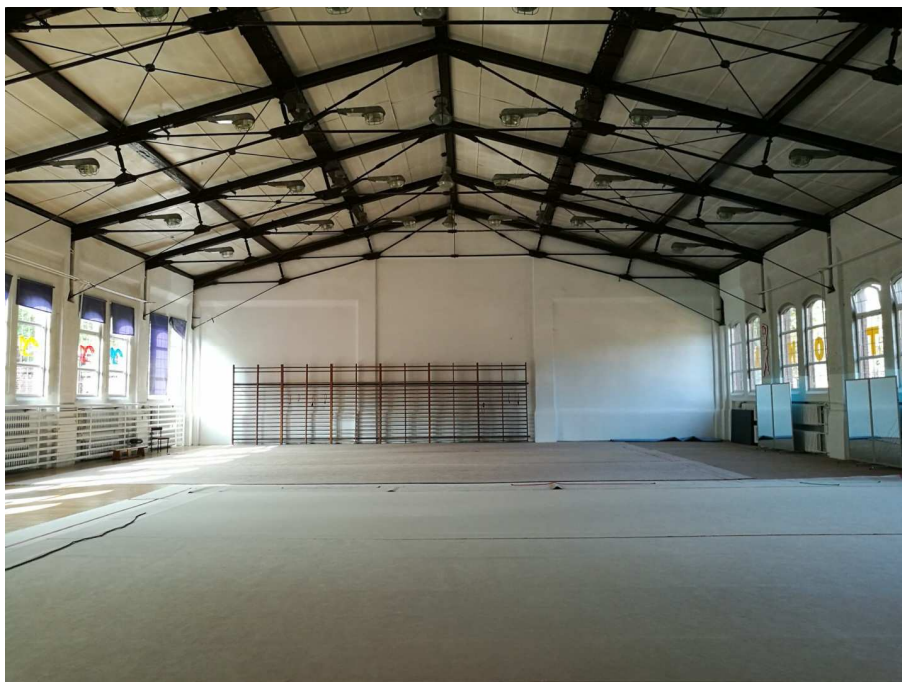
**Fot. 1** Hala sportowa – część objęta opracowaniem

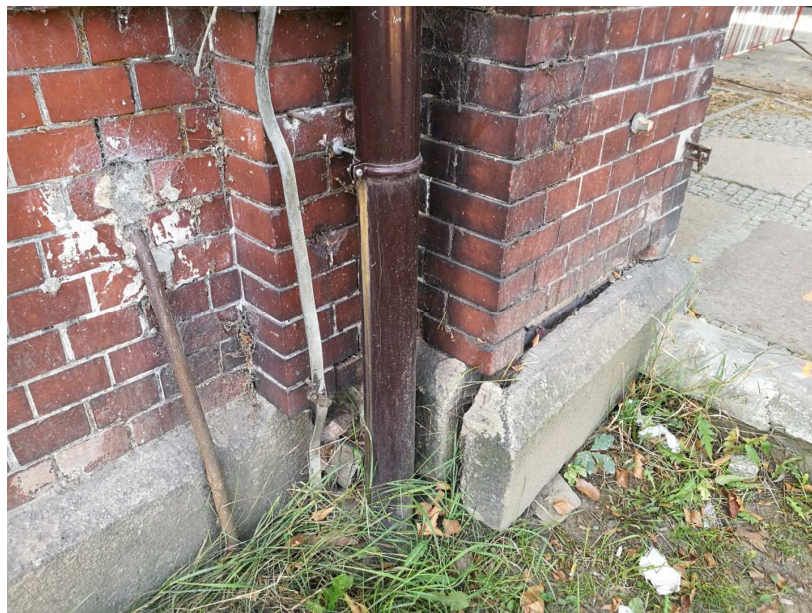
Stan cegły elewacyjnej w stanie zróżnicowanym, jednak ogólnie stan określić można jako dobry. W rejonach rur spustowych częściowo brak jest zaprawy między cegłami, a część cegieł jest obluzowana lub też są braki pojedynczych cegieł. Świadczy to o złym stanie instalacji odwodnienia dachu budynku w okresie wcześniejszym. Dach wraz z blacharką wyremontowano, nie naprawiono jednak uszkodzonych ścian, ani cokołowych płyt granitowych, które miejscami odspoiły się od muru.

- b. wnikanie wody pomiędzy odspojoną okładziną cokołu z płyt granitowych i ściany budynku,
  - c. wnikanie wody w mury w miejscach ubytków zaprawy między cegłami,

**Fot. 2** Narożnik ściany frontowej przy ul. Kusocińskiego.  
Widoczna odspojona cokołowa płyta granitowa

1. W pierwszej kolejności należy odkopać budynek wzdłuż ścian zewnętrznych do poziomu poniżej poziomu przestrzeni podpodłogowej.
  2. Zdemontować granitowe płyty cokołowe.
  3. Wykonać izolację poziomą ścian zewnętrznych metodą iniekcji. Z uwagi na grubość ścian, iniekcję należy wykonać obustronnie (od zewnątrz oraz od wewnątrz budynku), w dwóch rzędach.
  4. Wykonać izolację pionową ścian zewnętrznych, po wcześniejszym oczyszczeniu ich powierzchni i uzupełnieniu (ew. wymianie) zaprawy w spoinach. Izolację należy wykonać z zastosowaniem materiałów mineralnych. Należy stosować kompletne systemy izolacji przeciwwodnych.
-

5. Zamontować ponownie płyty cokołowe, przy czym niedopuszczalne jest uszkodzenie izolacji pionowej ścian.
6. Uzupelnąć brakujące cegły w murze i zaprawę w spoinach.

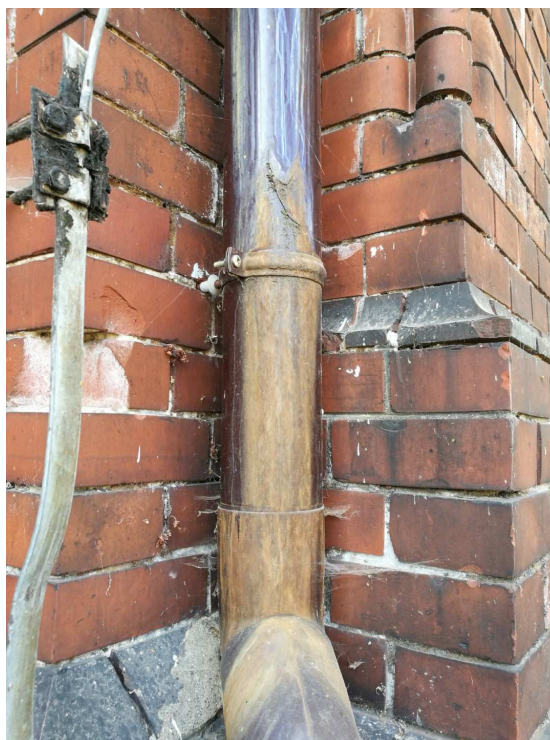
4. Stropodach sali gimnastycznej konstrukcyjnie w stanie dobrym. Dobry jest też stan pokrycia i obróbek blacharskich. Rury spustowe noszą ślady nieszczelności na połączeniach, co każe wnioskować o tendencji do zapychania się.

**Fot. 3** Nieszczelność rury spustowej.  
Narożnik Narutowicza/Kusocińskiego

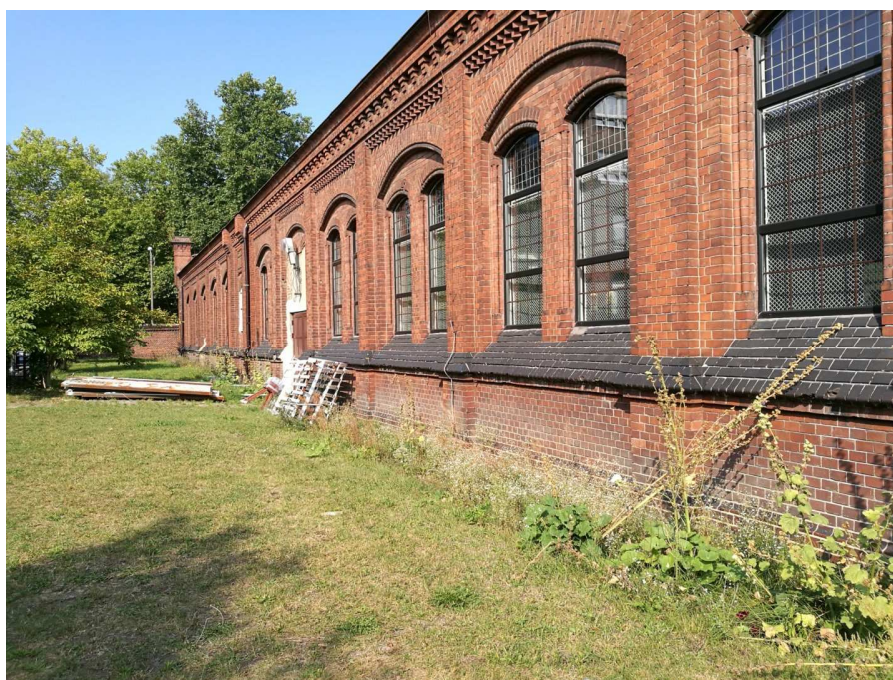
**Fot. 4** Ściana południowa. Wzdłuż ściany obniżenie terenu

7. Od strony południowej należy wyregulować teren przyległy do budynku w taki sposób, aby wodę z wyższego poziomu odprowadzić od budynku. W obniżeniu terenu (wzdłuż ściany zewnętrznej) należy odtworzyć opaskę przy ścianie i odprowadzić wody opadowe do kanalizacji deszczowej.

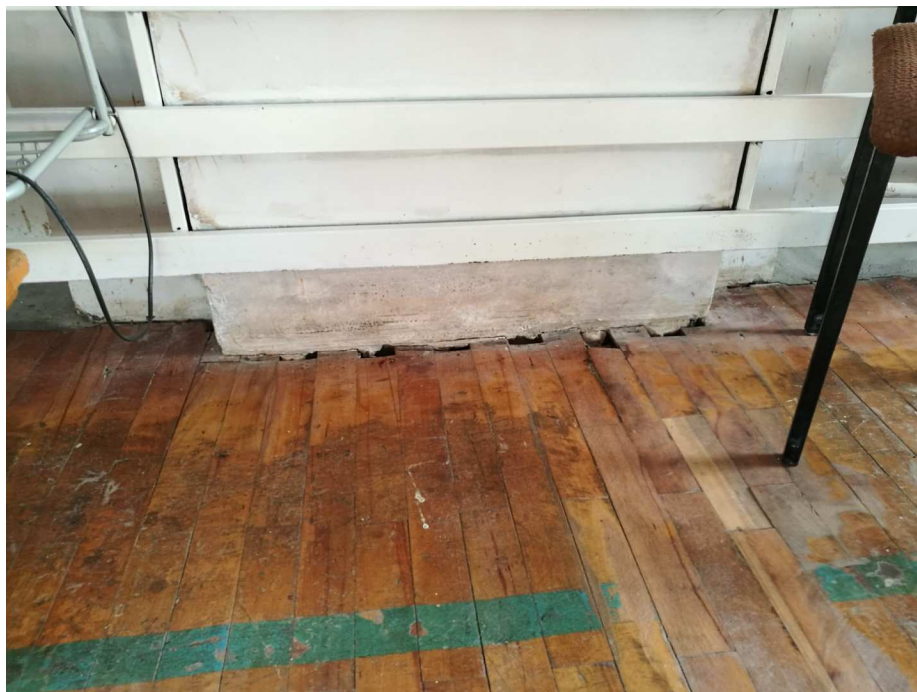
Poszczególne deszczułki parkietu luźne. W kilku miejscach, przy ścianach, widoczne są spuchnięcia parkietu spowodowane zawilgoceniem.

**Fot. 5** Zawilgocenie filara międzyokiennego.  
Widoczne odkształcenia deszczulek parkietu wskutek zawilgocenia.

10. Warstwy podłogi sportowej wykonać zgodnie z projektem architektonicznym.
11. Zawilgocone tynki wewnętrzne należy usunąć, a po zaimpregnowaniu ścian tynki odtworzyć. Stosować gotowe mieszanki tynków renowacyjnych.

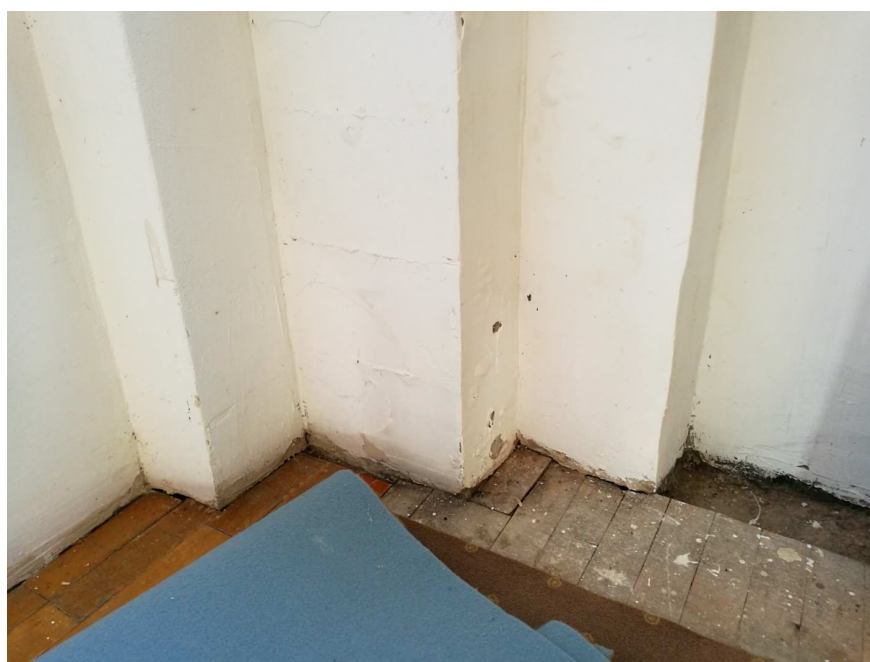
Stan powłok malarskich średni. Widoczne liczne ślady zawilgocenia ścian, objawiające się jako przebarwienia i złuszczenia farby.

7. Zawilgocenia i miejscowe pleśnie występujące na ścianach są wynikiem:
  - a. przecieków wód opadowych przez nieszczelne (wcześniej) obróbki blacharskie,

**Fot. 6** Zawilgocenie ścian w narożniku (Narutowicza/Kusocińskiego).

12. W celu usunięcia mostków termicznych, zaleca się wykonanie okładzin ścian w miejscach trudnych (narożniki ścian zewnętrznych) materiałami do izolacji termicznej z grupy betonów lekkich, o wysokiej zawartości por i posiadających zdolności oddawania nagromadzonej wilgoci.
