# OCENA TECHNICZNA IZOLACJI PRZECIWWILGOCIOWEJ

budynku piwnicy przylegającej do Hali Sportowo  
Rekreacyjnej przy ul. Narutowicza 17 w Szczecinie.

Szczecin, kwiecień 2018 r.

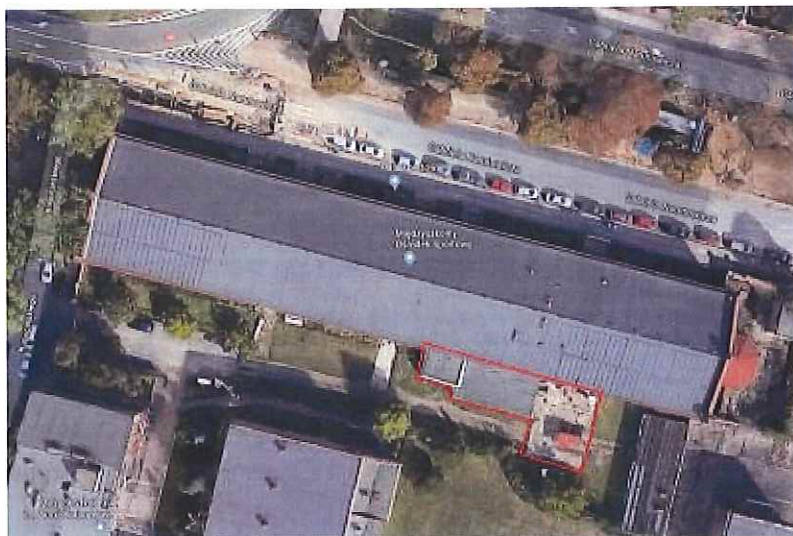
Zdj. Nr 1 Piwnice przy Hali Sportowo Rekreacyjnej. Zakres objęty opracowaniem – czerwona obwódka.

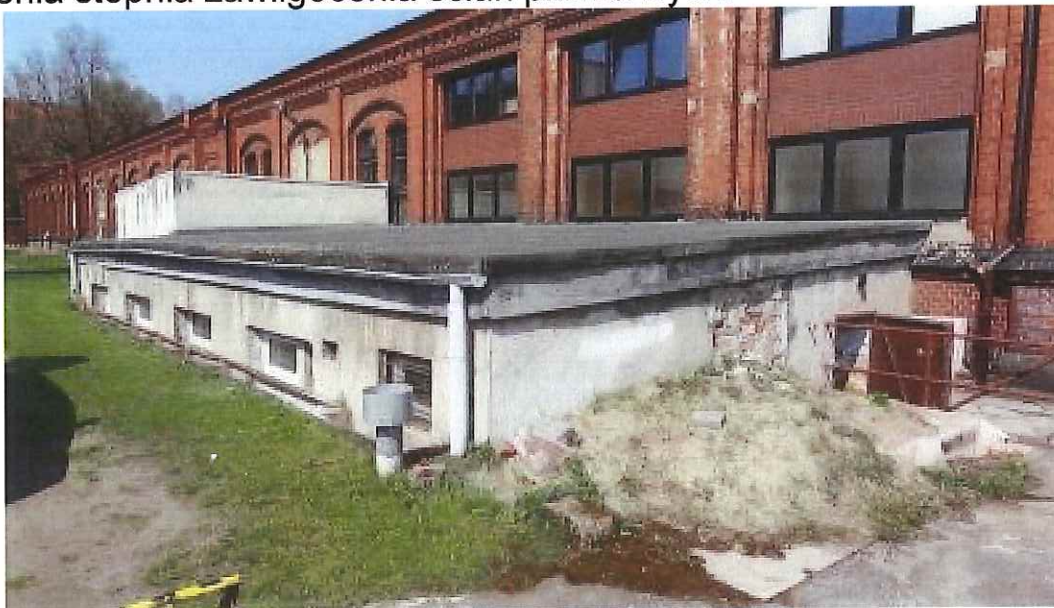
*Zdj. nr 1 Widok 3 segmentów piwnicznych przy hali przy ul. Narutowicza 17 w Szczecinie. Na elewacjach występują zacieki i uszkodzenia mrozowe po zalaniach w okresie zimowym – miejscowe braki tynków w miejscach zawilgocenia ścian. Tynki na elewacjach spękały.*

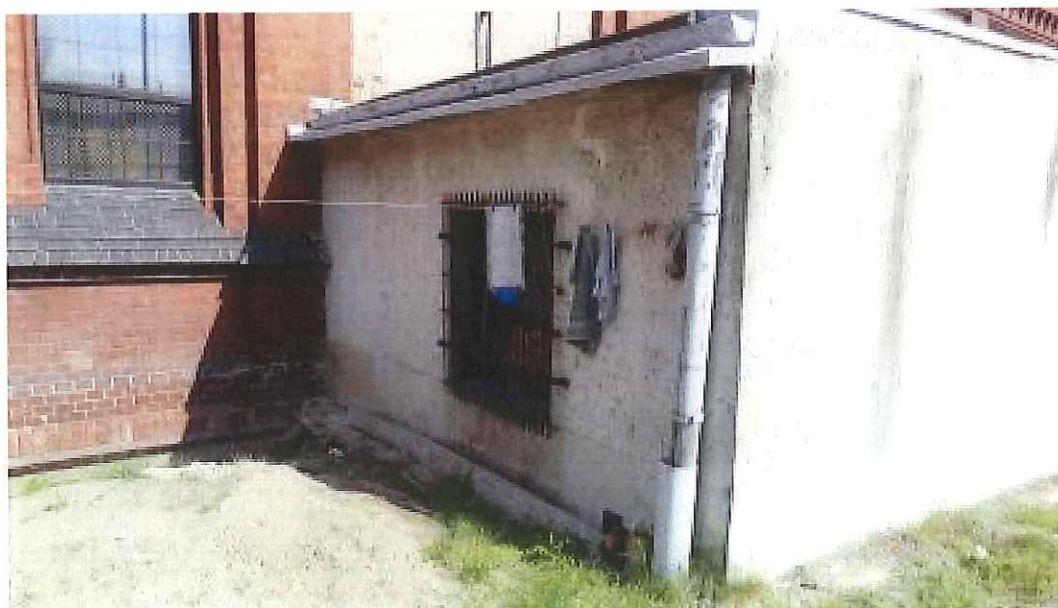
*Zdj. nr 2 Klatka schodowa elewacja zachodnia. Widoczne zacieki na tynku poniżej nieszczelnych obróbek blacharskich. Tynk gruby cem-wap. miejscowo odspojony. Przy budynku opaska betonowa.*

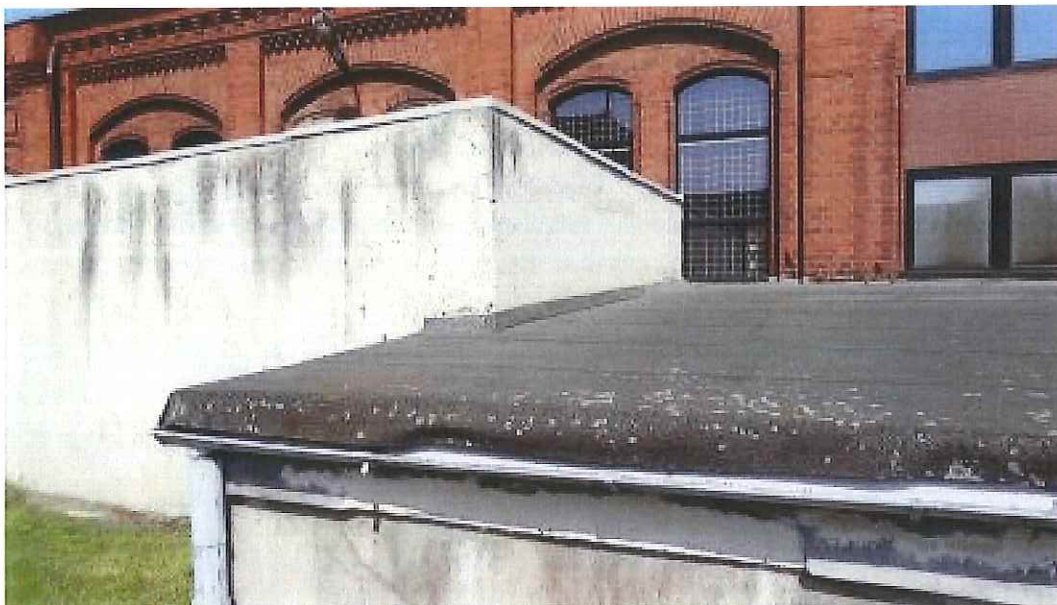
*Zdj. nr 3 Klatka schodowa, elewacja południowa i wschodnia. Zbyt krótkie i nieszczelne blacharki (brak łączów między arkuszami blach) powodują zaciekanie wód opadowych na ściany czego skutkiem są odspojenia tynków i kolonie glonów w miejscach zacieków. Tynk cem-wap. na elewacji spękany. Widoczne spękania tynków na poziomie stropodachu klatki schodowej. Pokrycie dachowe z papy nie posiada prawidłowych obróbek blacharskich na ścianach – brak obróbek i nieszczelne połączenie między ścianą a dachem.*

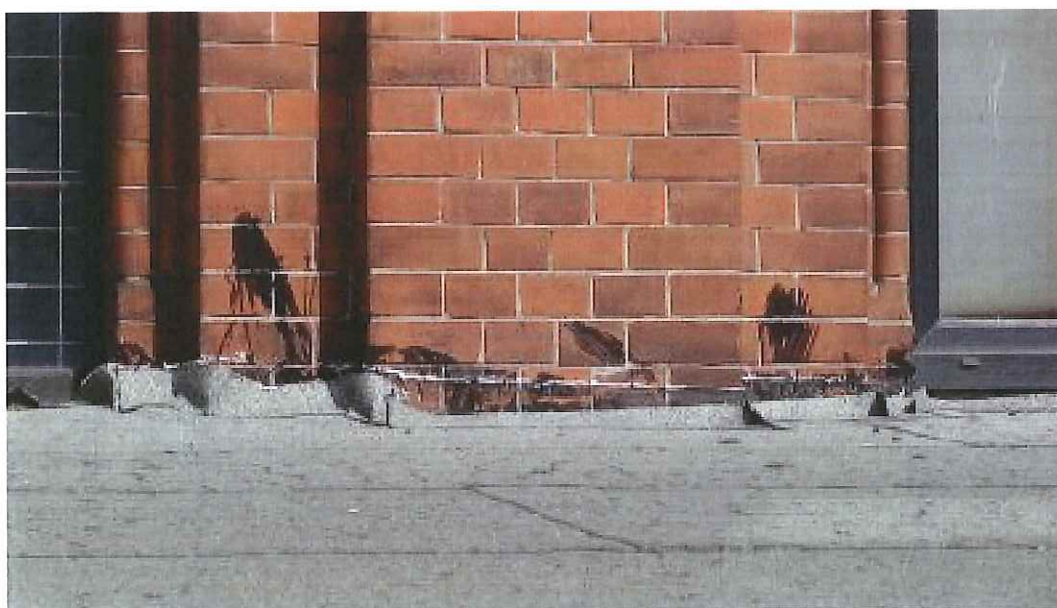
*Zdj. nr 4 Połączenie dachu nad siłownią ze ścianą hali. Wywinięta papa na ścianę, odkleiła się od niej, na skutek czego następuje migracja wody do stropu pod papą.*

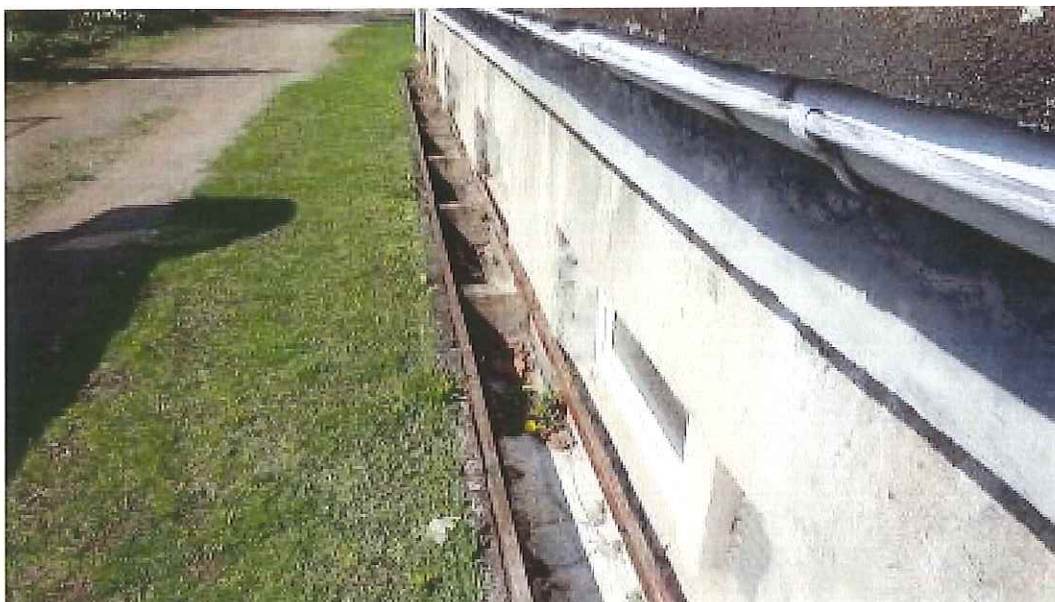
*Zdj. nr 5 Była siłownia – elewacja południowa. Przy ścianie wykonano fosę. Elewacja z wyprawą z lastryka, spękana odspojona od ściany. Widoczne ślady zacieków poniżej rynny.*

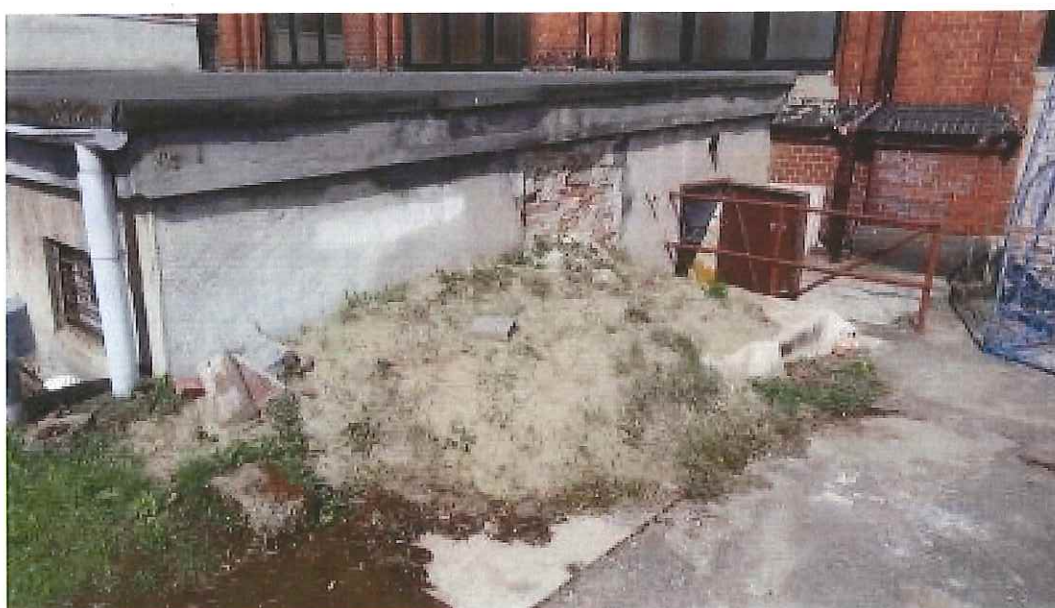
*Zdj. nr 6 Śląska 51. Elewacja wschodnia od klatki schodowej – wyjście na poziom terenu. Duże ubytki tynku na elewacji, pod górą piasku znajduje się szyb windy lub zaślepiiony świetlik. Lastryko odparzone od ściany, na wysokości stropu widoczne zalania. Brak obróbek blacharskich na obrzeżach dachu.*

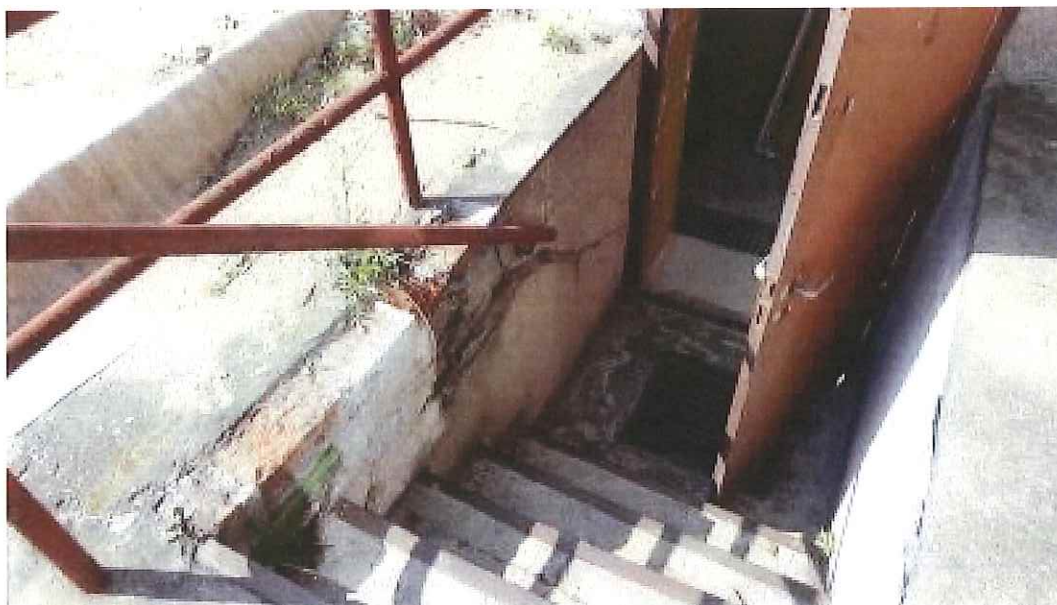
Zdj. nr 7 Śląska 51. Elewacja wschodnia klatki schodowej. Schody do klatki schodowej. Uszkodzenia wypraw lastriko, zerodowana cegła bocznych murów, schody betonowe z kątownnikami stalowymi.

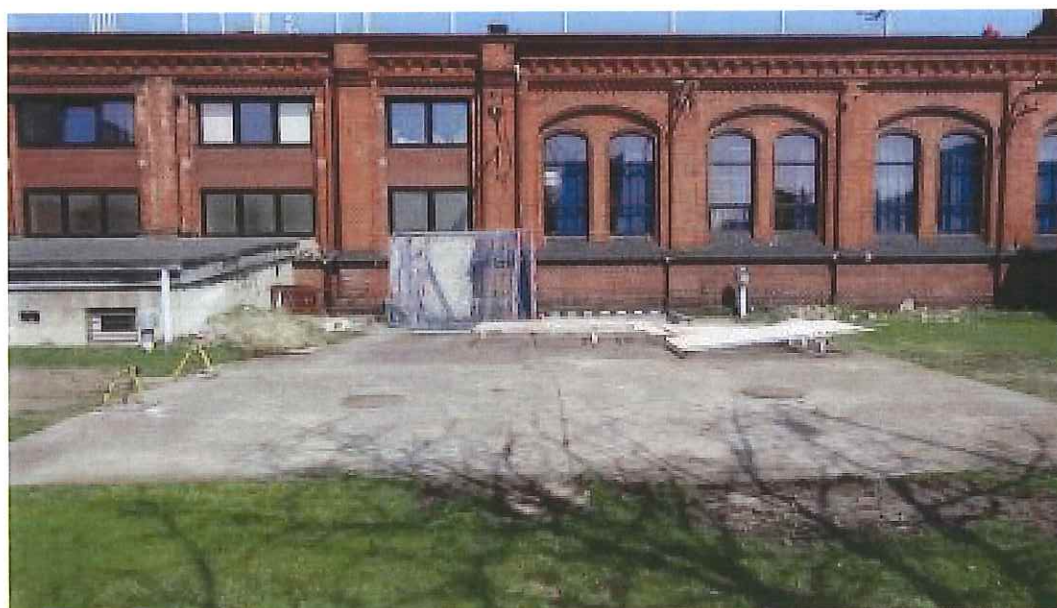
Zdj. nr 8 Widok stropu nad magazynem opału. Od góry wykonano 9-10 cm płytę z betonu chroniącego izolację z papy bitumicznej. W stropie zabetonowano 4 włązy żeliwne do zasypywania magazynu węglem.

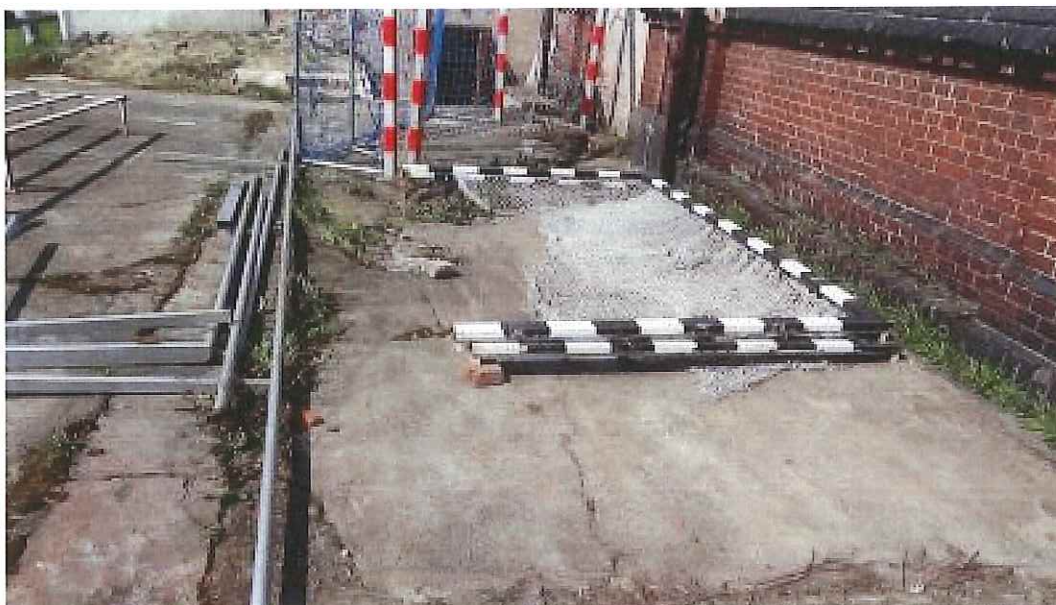
Zdj. nr 9 Między południową elewacją hali a ścianą magazynu opału znajduje się betonowa zlewnia z wpustem podwórzowym. Za nimi przy ścianie hali znajduje się studzienka kanalizacyjna przykryta ażurową kratą. Brak izolacji pod spękaną płytą powoduje zalewanie ścian zarówno hali jak i magazynu opału.

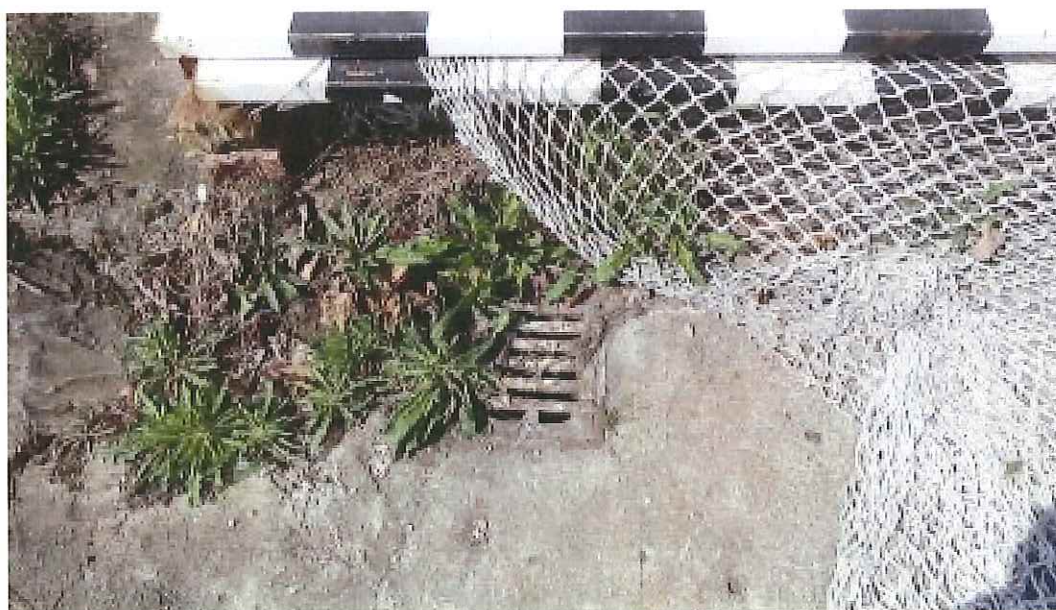
Zdj. nr 10 Wpust podwórzowy między południową elewacją hali a ścianą magazynu opału. Uszkodzona nieuszczelna powierzchnia betonu.

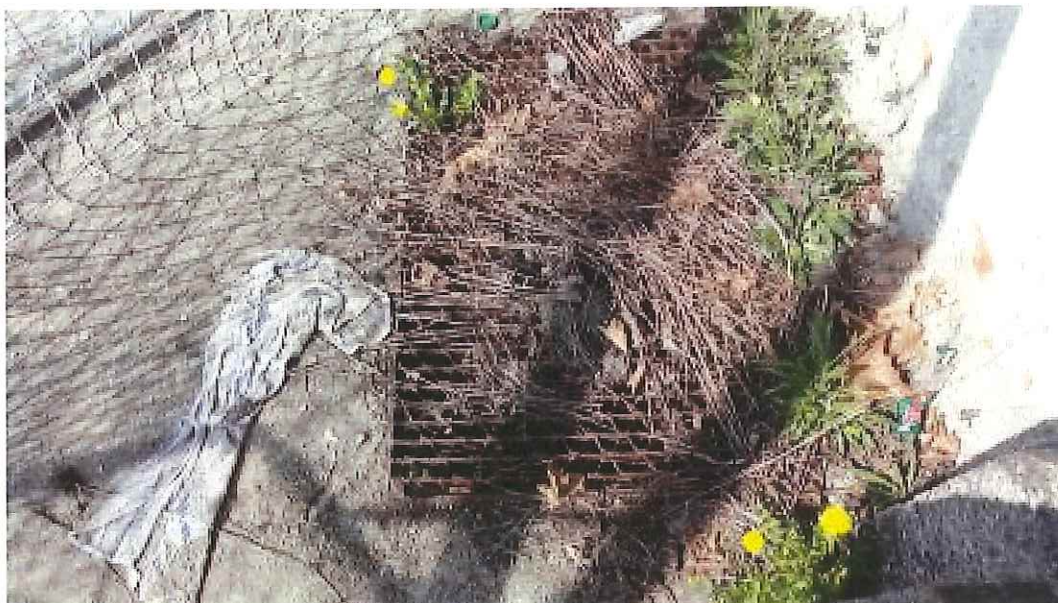
*Zdj. nr 11 Studzienka kanalizacyjna z ażurową kratą, przy ścianie hali.*

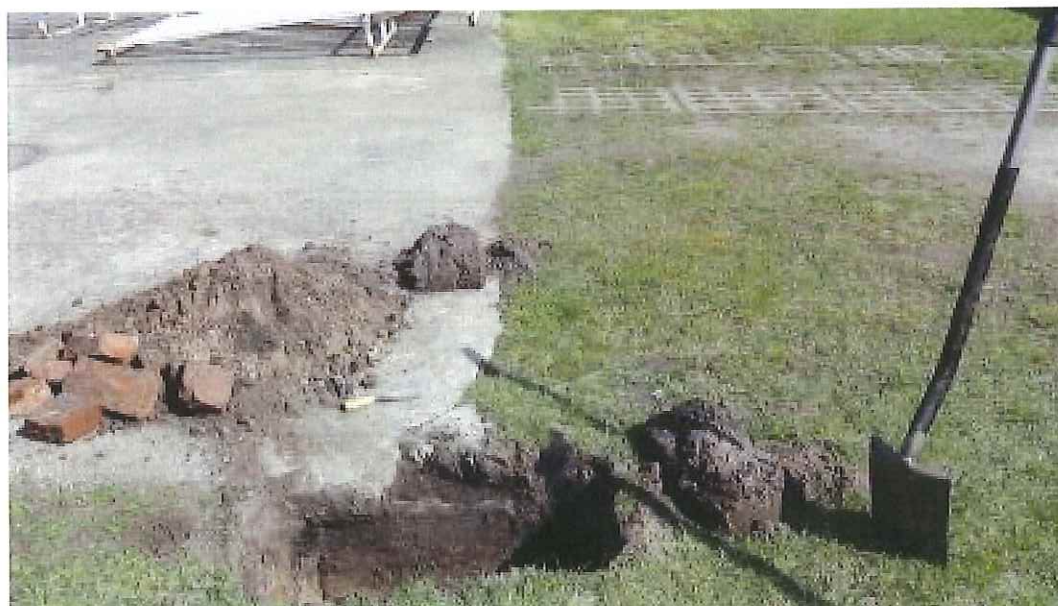
*Zdj. nr 12 Odkrywka wykonana na południowo-wschodnim narożniku magazynu opału. Betonowa płyta osłonowa na poziomej izolacji z papy bitumicznej. Brak izolacji pionowej po zewnętrznej stronie ściany.*

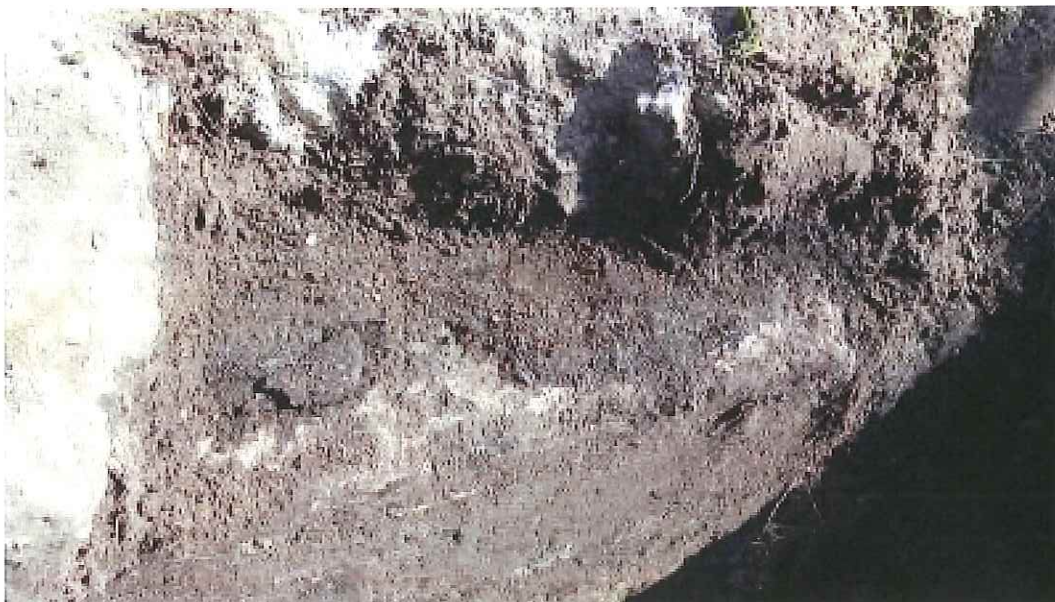
*Zdj. nr 13 Odkrywka wykonana na południowo-wschodnim narożniku magazynu opału. Betonowa płyta osłonowa gr. 9-10 cm a poziomej izolacji z papy bitumicznej, zakończonej przy krawędzi ze ścianą. Brak izolacji pionowej powoduje przemakanie ścian piwnic.*

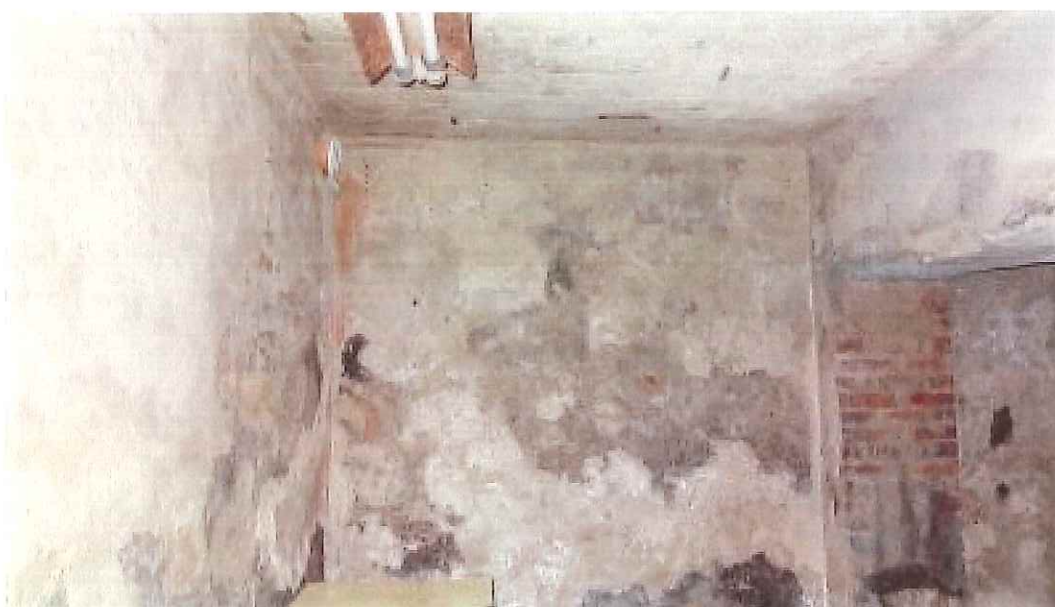
*Zdj. nr 14 Ściana południowa magazynu opału. Brak skutecznej izolacji poziomej i pionowej ścian spowodował całkowitą destrukcję tynków. Brak izolacji termicznej powoduje skraplanie się wody na stropie i podciągach. Woda na stropach zamarza powodując osłabianie betonu i odspajanie się otuliny betonowej od zbrojenia. W narożniku widoczna wentylacja grawitacyjna z wyprowadzeniem ok. 5 m od wlotu. Wentylacja grawitacyjna nie działa przy tak dużej odległości od pionu wywiewnego.*

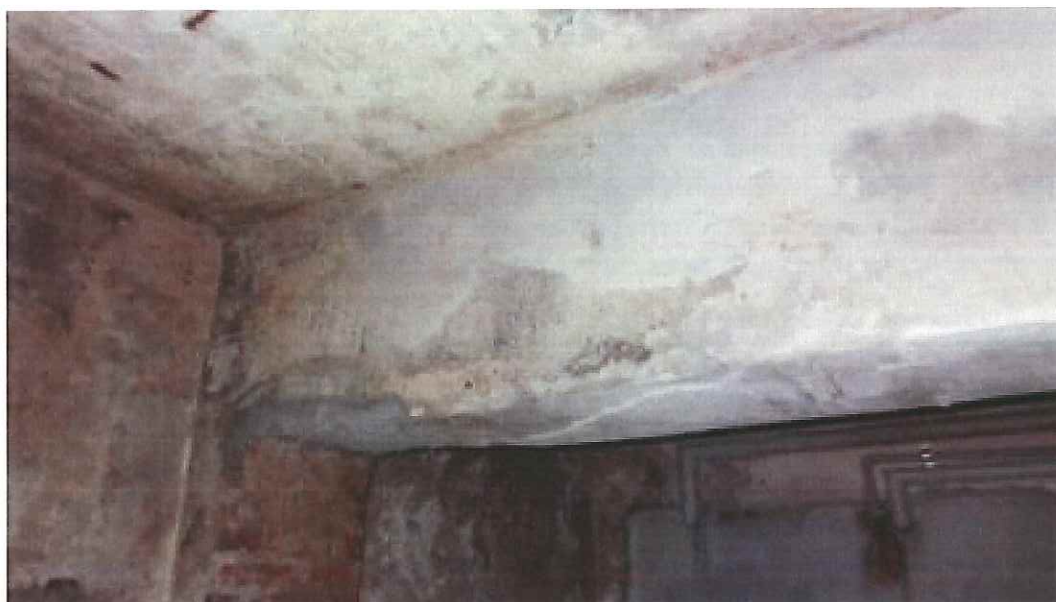
*Zdj. nr 15 Skład opału – jeden z 2 podciągów podpierających strop magazynu. Tynki cem-wap. łuszczą się. Brak skutecznej izolacji poziomej stropu powoduje zamakanie jego żelbetowej konstrukcji. Dolna otulina zbrojenia na skutek stałego zawilgocenia i przemarzania odpadła i została uzupełniona. Na podciągach nie widać żadnych rys ani nadmiernych ugięć.*

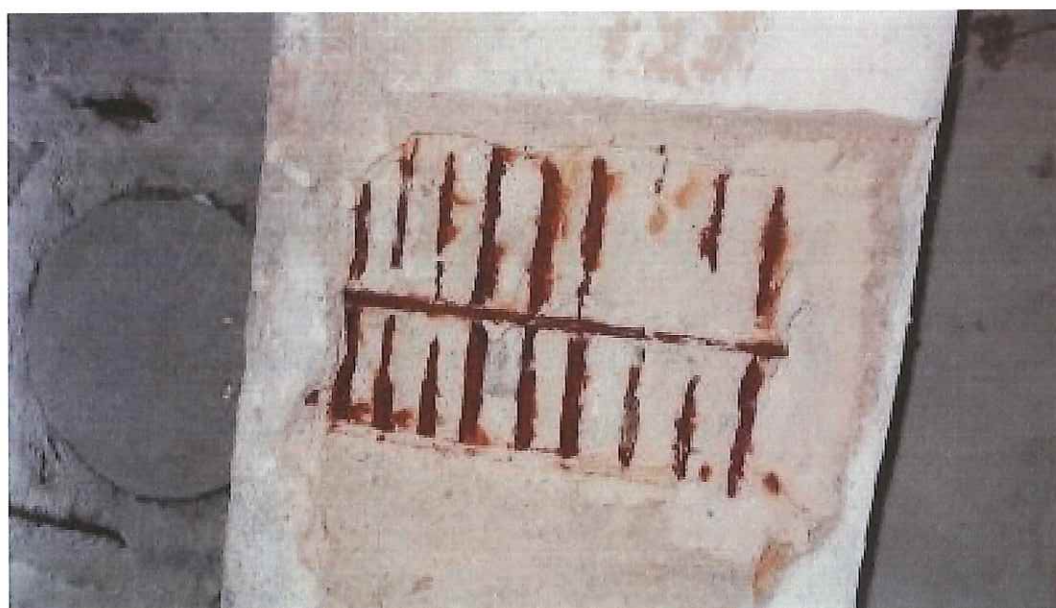
*Zdj. nr 16 Odkrywka zbrojenia na podciągu stropowym. Otulina bardzo słabo przylega do zbrojenia. Widoczna korozja wszystkich prętów podciągu. Beton o jasnej barwie i niskiej klasie wytrzymałości na ściskanie.*

Stropy nad zachodnią klatką schodową oraz nad siłownią są w stanie **małozadowalającym** z uwagi na penetrację wody przez niesprawne pokrycia dachowe i brak sprawnych obróbek blacharskich. Strop nad magazynem opału jest w stanie **przedawaryjnym** z uwagi na znaczne ubytki otuliny i korozję zbrojenia.

Żelbetowy sufit magazynu opału wymaga prac naprawczych (piaskowanie, uzupełnienie zbrojenia, torkretowanie) i wykonania podparcia 4 słupami pod podciągami. Należy wykonać warstwy izolacji przeciwwilgociowej na posadzkach w celu zmniejszenia emisji wilgoci wewnątrz pomieszczeń piwnic i nowe posadzki. W celu poprawy warunków termicznych pracy konstrukcji należy ocieplić stropy i ściany piwnic od zewnątrz.

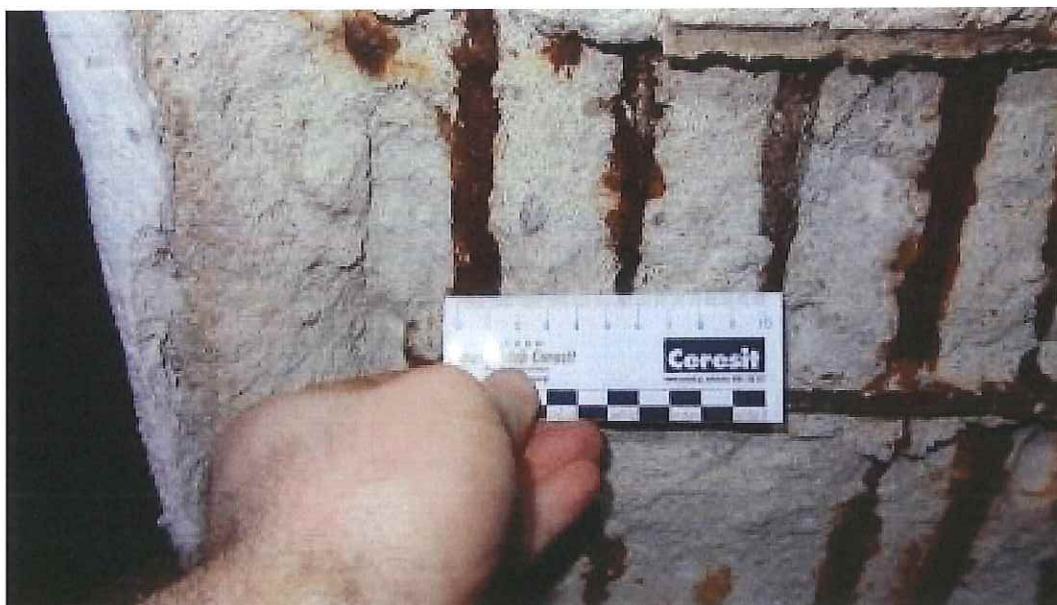
Zdj. nr 17 Magazyn opału. Podciąg żelbetowy stropu. Rozstaw prętów 5 cm. 9 prętów stanowi zbrojenie dolne podciagu. Średnica prętów obecna 12 mm. Pręty miały pierwotnie średnicę 16 mm, 4 mm średnicy ubyło na skutek korozji.

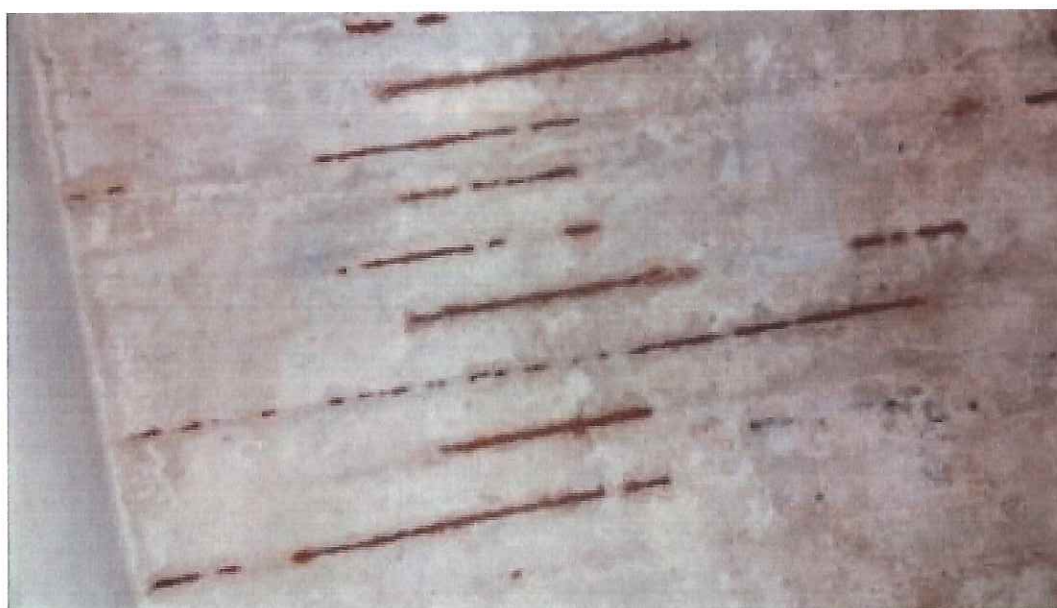
Zdj. nr 18 Płyta stropowa w miejscu największej korozji prętów. Cienka warstwa otuliny – 5-10 mm, spowodowała, że pręty dolne płyty żelbetowej są widoczne jako rdzawe pasy. Tak skorodowana powierzchnia obejmuje ok. 15 % powierzchni płyty stropowej.

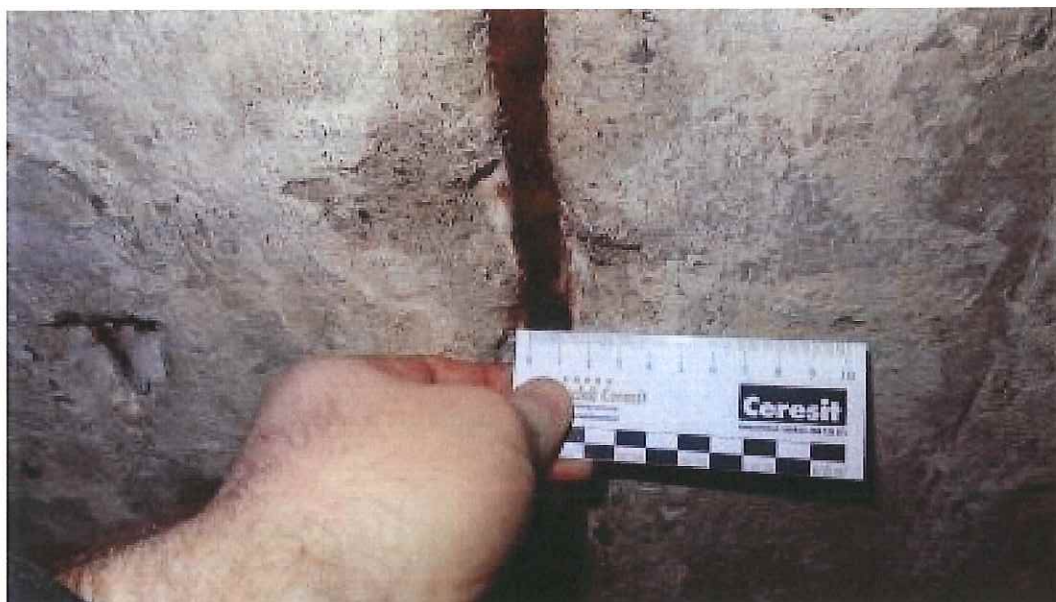
Zdj. nr 19 Płyta stropowa w miejscu największej korozji prętów. Cienka warstwa otuliny – 5-10 mm, spowodowała, że pręty dolne płyty żelbetowej są widoczne jako rdzawe pasy. Korozja prętów spowodowała zmniejszenie średnicy prętów z 16 do 12 mm. Rozstaw zbrojenia dolnego płyty wynosi 15 cm.

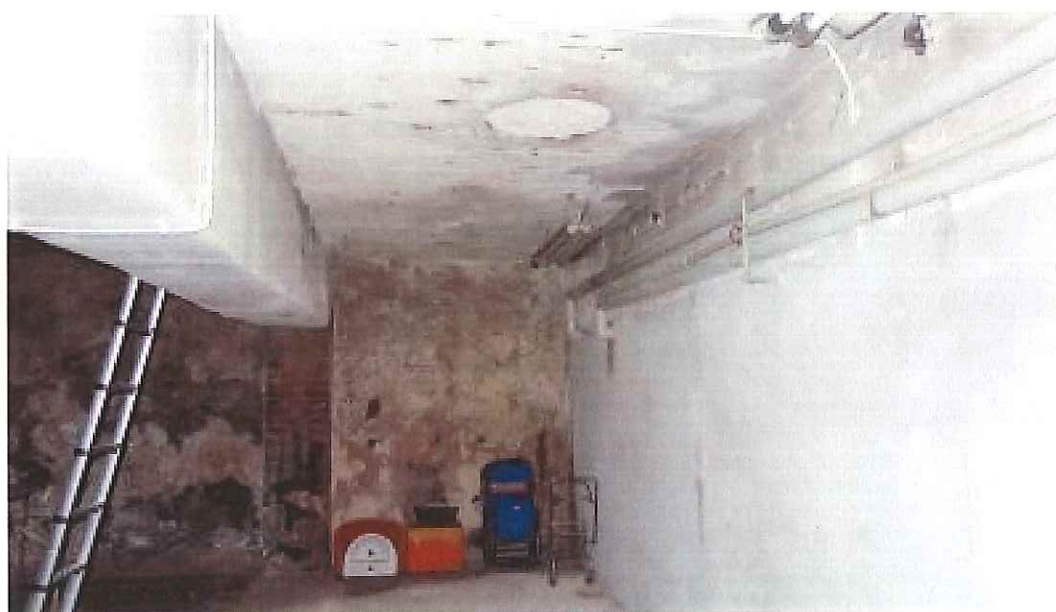
Zdj. nr 20 Na wprost ściana południowa magazynu opału, po prawej ściana działowa wygradzająca z magazynu opału, wymiennikownię ciepła. Na wszystkich ścianach widoczne jest podciąganie kapilarne wody od gruntu.

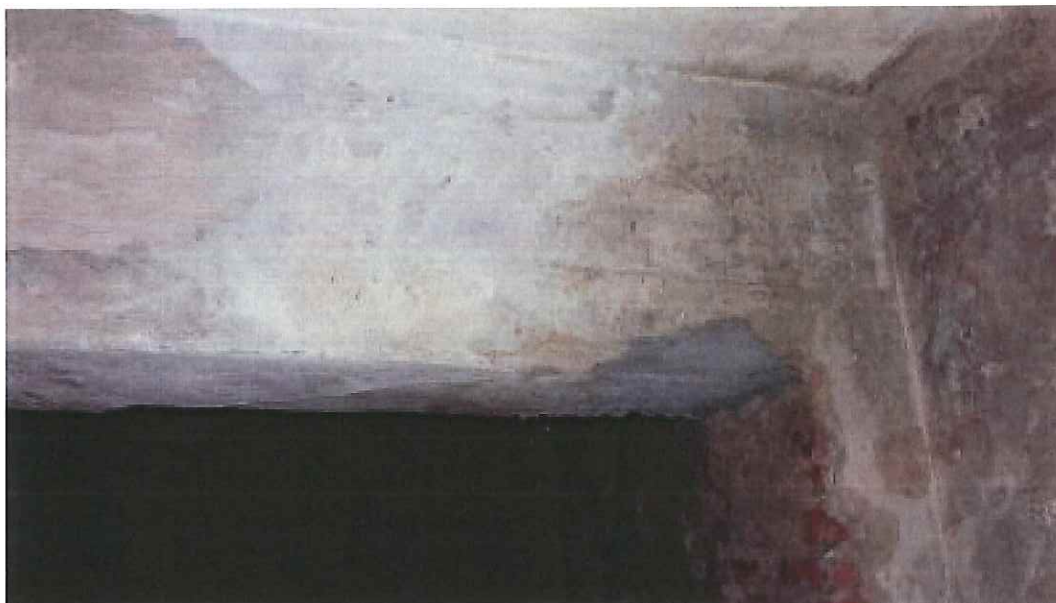
*Zdj. nr 21 Magazyn opału. Południowy koniec podciągu. Uzupełniony ubytek od spodu podciągu w miejscu otuliny, która odpadła. Wysolenia na podciągu świadczą o złej izolacji przeciwwodnej na stropie.*

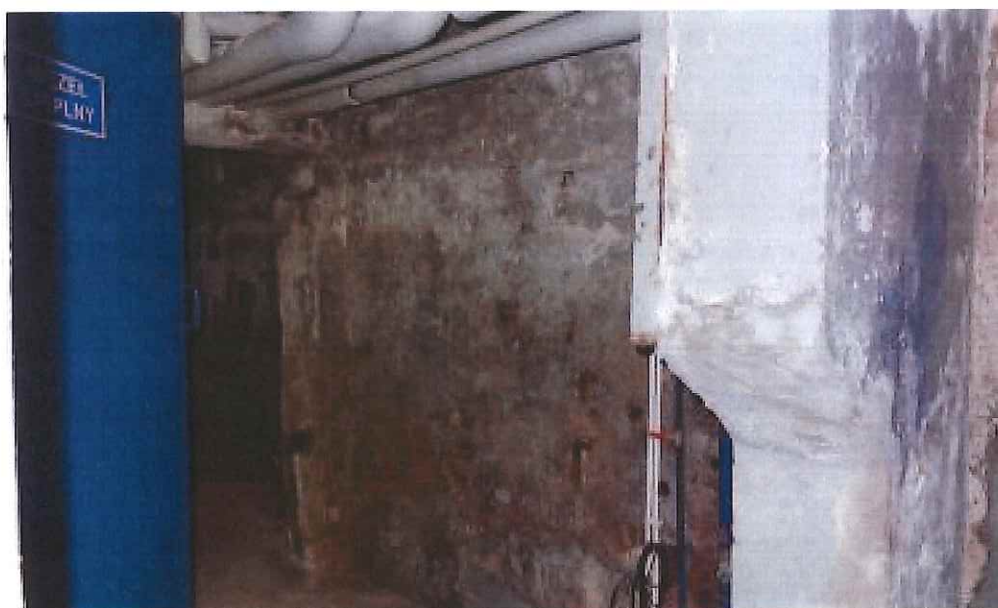
*Zdj. nr Śląska 22. Ściana zewnętrzna północna. Korytarz przy wejściu do wymiennikowni. Kompletna erozja tynków na skutek braku izolacji pionowej i poziomej.*

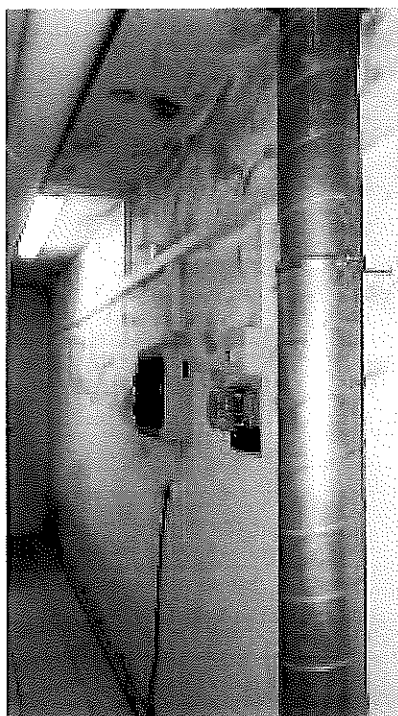
*Zdj. nr 23 Wymiennikownia. Ściana zachodnia z widocznymi zaciekami od góry. U dołu również widoczne podciąganie wody od posadzki.*

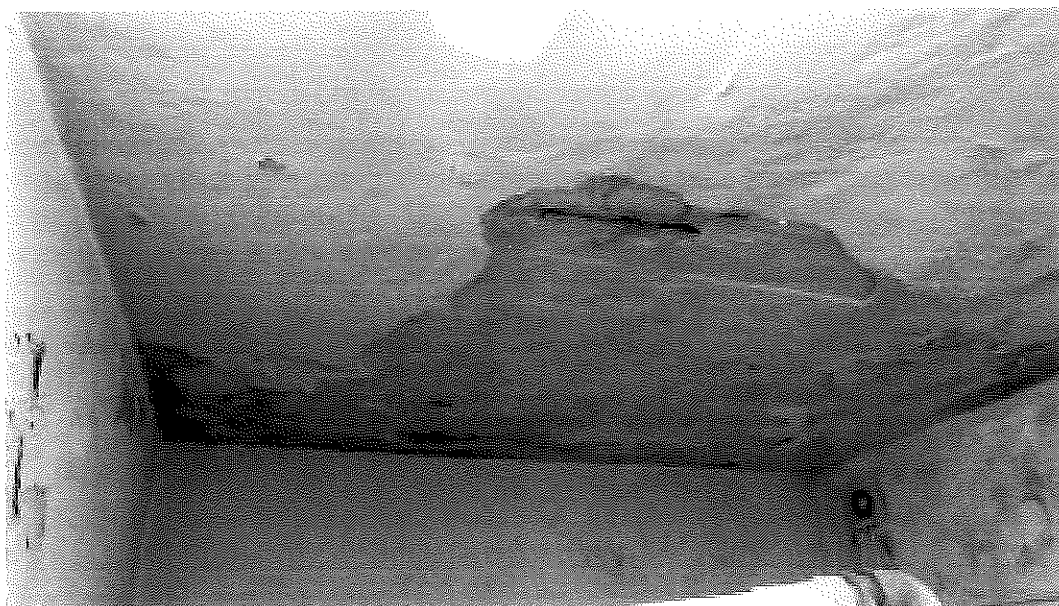
*Zdj. nr 24 Wymiennikownia, sufit. Warstwy tynkarskie i malarskie odpadły od żelbetowego stropu na skutek przemakania konstrukcji .*

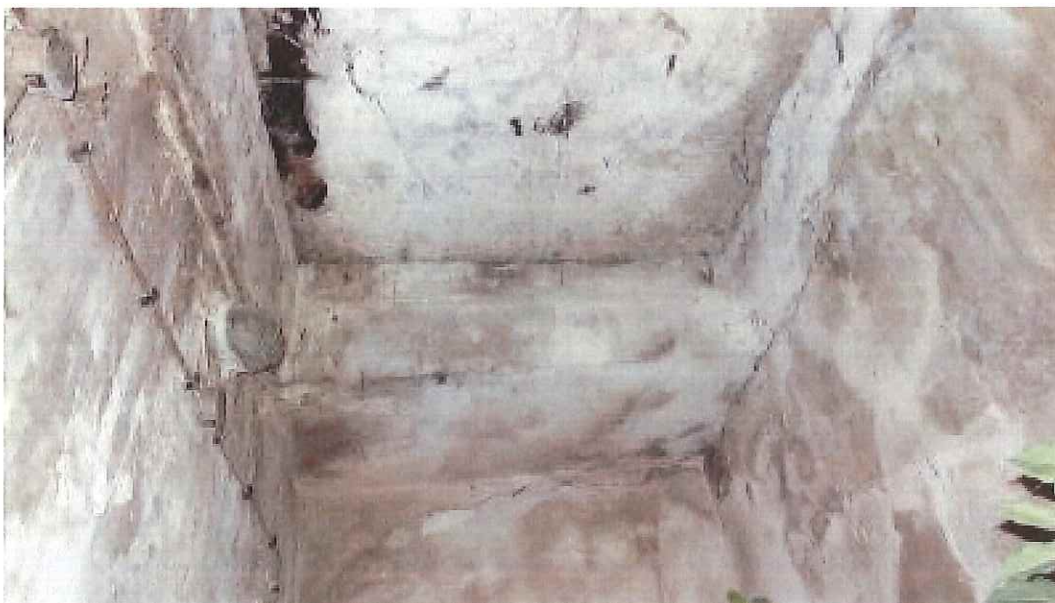
*Zdj. nr 25 Zabetonowany szyb windy przy klatce schodowej prowadzącej na dziedziniec hali. Szyb windy ma prowizoryczną izolację ma warstwę wykładziny podłogowej PCV.*

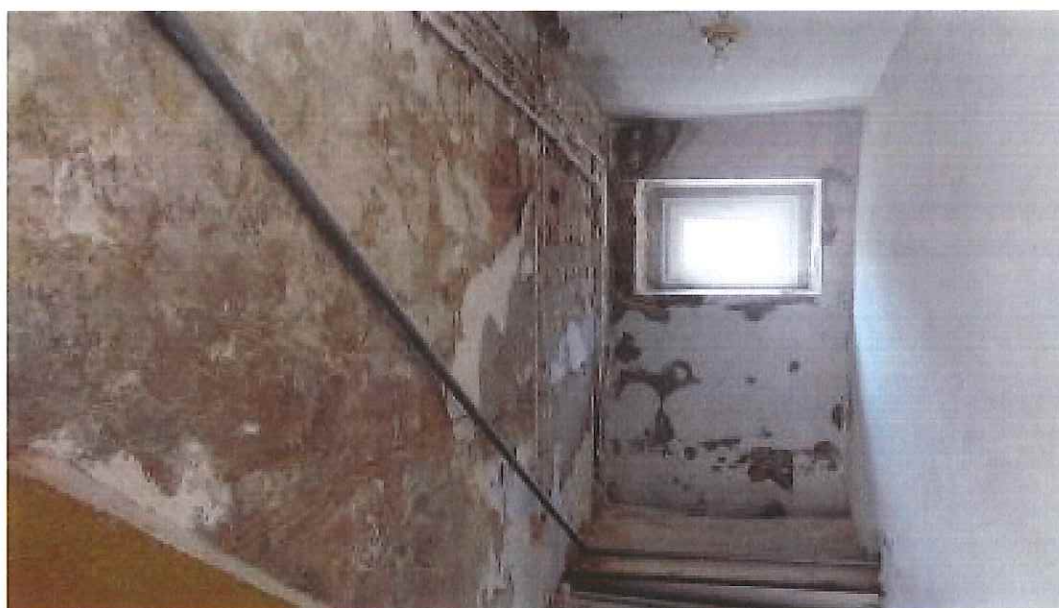
*Zdj. nr 26 Ściana wewnętrzna zachodnia między siłownią a klatką prowadzącą na poziom terenu. Odpadające tynki nad schodami.*

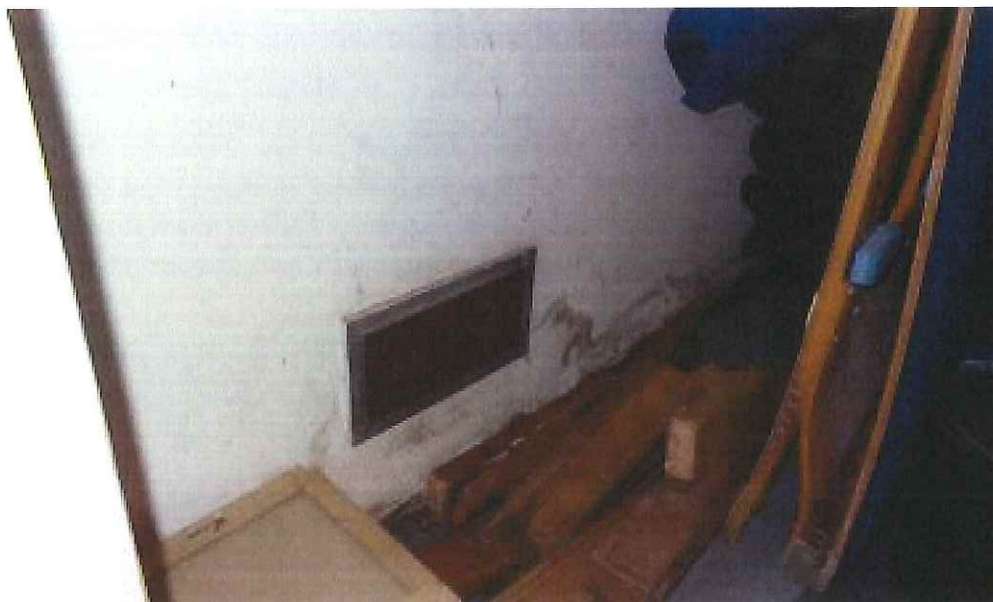
*Zdj. nr 27 Siłownia. Kratka nawiewna 20 cm nad podłogą. Od dołu widać podciąganie kapilarne wody w płytach gipsowo-kartonowych.*

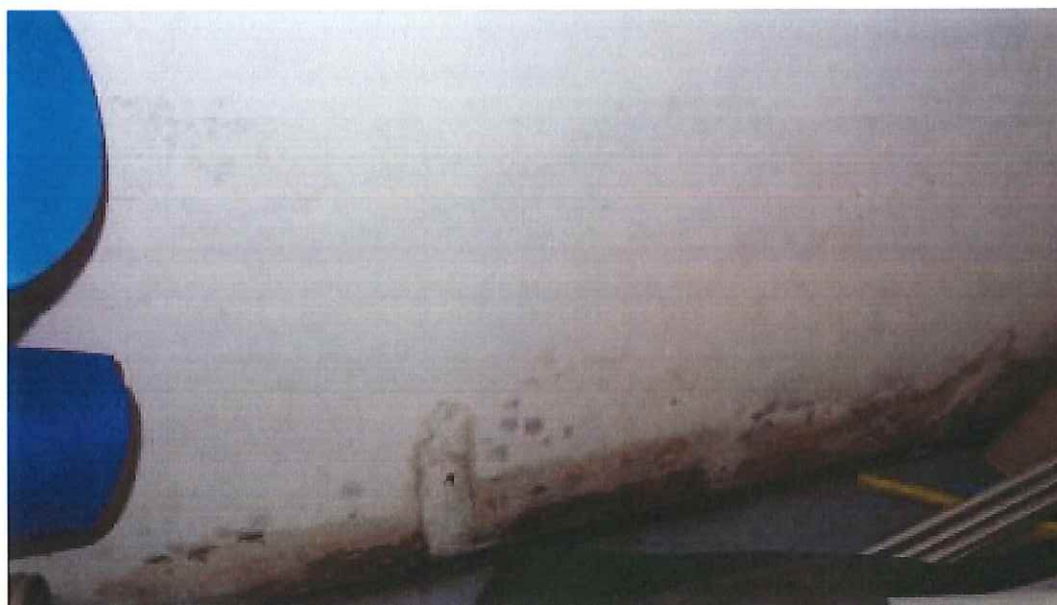
*Zdj. nr 28 Siłownia, ściana południowa. Podciąganie wody na płytach GK. Po opadach deszczu, woda przesącza się przez ścianę południową.*

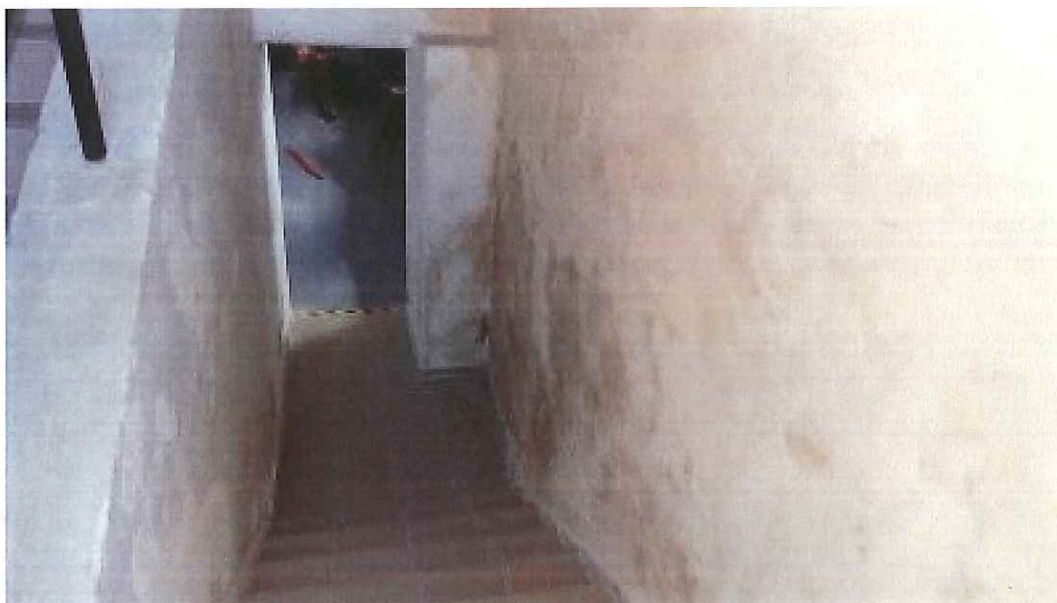
*Zdj. nr 29 Zachodnia klatka schodowa. Na obu ścianach widoczne jest podciąganie wilgoci od dołu. Tynki mokre i częściowo odparzone od podłoża.*
