Opinia na temat przyczyn i sposobu naprawy pęknięć w nawierzchni bieżni stadionu lekkoatletycznego przy ul. Litewskiej w Szczecinie

Zleceniodawca: "MD Polska" Sp. z o. o.
ul. Kazimierska 1/13
71-043 Szczecin

Opis problemu

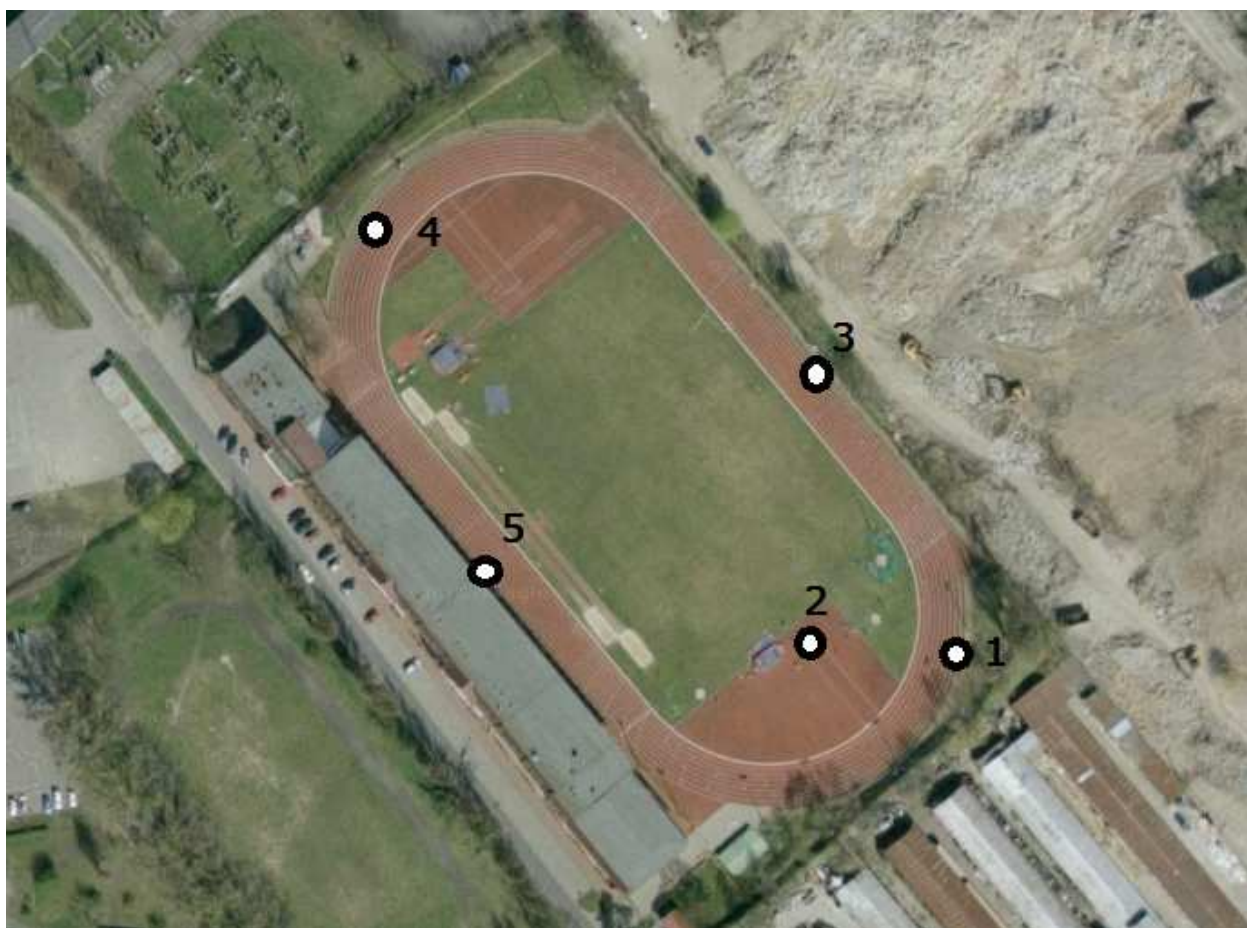
Rys. 1. Lokalizacja odwiertów

W ramach badań terenowych wykonano wizje stadionu oraz wykonano odwierty w nawierzchni bieżni i placów sportowych. Odwierty nr 1, 3, 4, 5 zlokalizowano w bieżni boiska, nr 2 na polach do innych konkurencji lekkoatletycznych (rys. 1).

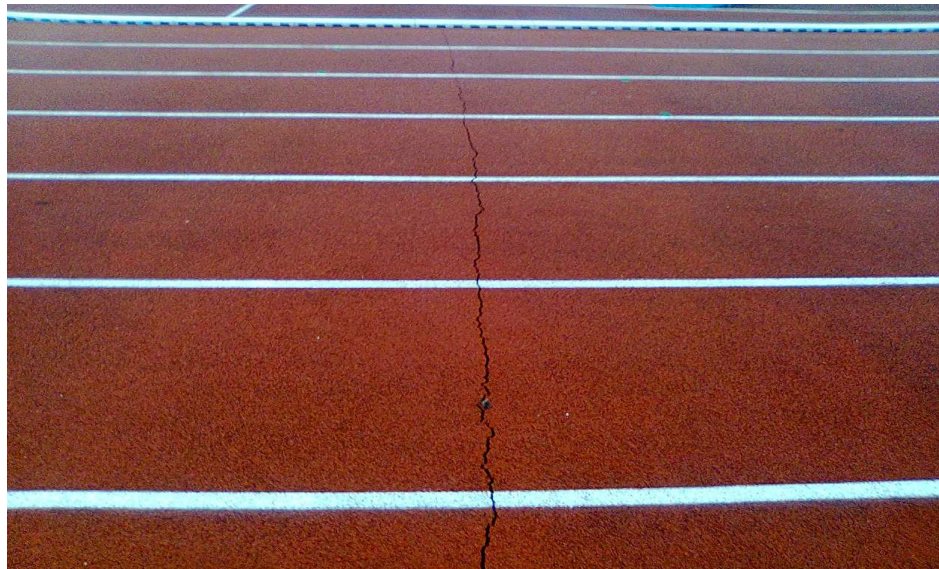
Fot. 1 Peknięcie bieżni

Obserwowane pęknięcia na nawierzchni na stadionie przy ulicy Litewskiej w Szczecinie są typowymi spękaniami odbitymi z podbudowy sztywnej. Typowa wielkość propagacji spękań z warstwy sztywnej podbudowy w warstwach asfaltowych wynosi około 1 cm w górę na rok. W analizowanym przypadku pierwsze pęknięcia zaobserwowano w roku 2015 oznacza to, że prędkość propagacji wynosiła ok. 0,5cm na rok. Różnica w prędkości propagacji w stosunku nawierzchni drogowych wynika z braku obciążenia ruchem nawierzchni sportowych.

Technologia wykonania remontu nawierzchni stadionu sportowego przy ulicy Litewskiej w Szczecinie będzie opierała się o warstwę SAMI (Stress Absorbing Membrane Interlayer). Technologia ta ma na celu zminimalizowanie ryzyka wystąpienia spękań odbitych od sztywnej podbudowy z betonu cementowego. Pod pojęciem warstwy SAMI w tym konkretnym przypadku uważa się beton asfaltowy AC 5 S, który musi spełniać następujące parametry:

Remont nawierzchni będzie polegała na sfrezowaniu istniejących warstw asfaltowych. Istniejąca podbudowę należy oczyścić i wypełnić spękania i szczeliny jak w przypadku remontów cząstkowych nawierzchni betonowych, zalaniu masą zalewową. Tak przygotowaną i oczyszczoną podbudowę należy skropić emulsją asfaltową w ilości 0,5 kg/m². Następnie należy ułożyć siatki z włókien szklanych i węglowych powlekanych asfaltem przy czym należy zwrócić uwagę aby włókna węglowe siatki były ułożone prostopadle do pęknięć. Następnie należy rozłożyć warstwę SAMI i pozostałe warstwy asfaltowe.
